## 1. Történelmi áttekintés

<sup>1</sup> A Fertő-tó vízszintszabályozásának hidrológiai alapjai, történelmi áttekintése és értékelése (Kalmár, 2002)  
Készítette: Gombás Károly (ÉDUKÖVIZIG) 2008.03.05.

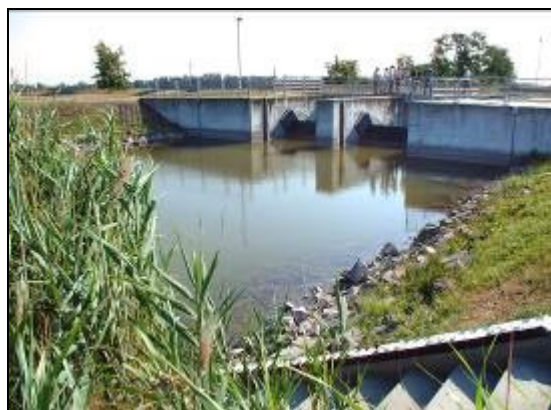
1. ábra A Mekszikópusztai zsilip napjainkban  
(fotó: ÉDUKÖVIZIG)

A XVI. század közepétől sorozatos műszaki beavatkozásokkal elzárták a Hanságot a Fertőtől. Véglegesen a Hanság-főcsatorna Mekszikópusztai tűzilipjének megépítésével (1912) vált el a két mocsár egymástól. A század elején-közepén alacsony vízszinteket tartottak, ebben az időszakban rendkívül gyors volt a tó elnádásodása (38 ha/év). A zsilipet 1936-ban és 1939-ben is a kor technikai színvonalán módosították, azonban ezeket az elzárásokat a magas vízállások tönkretették. A II. világháborúban a zsilip tönkrement, újjáépítésére 1956-57-ben történt, amely az 1956-ban alakult Magyar-Osztrák Vízügyi Bizottság tevékenységének első közös eredménye volt. 1965-ben elfogadták a Mekszikópusztai zsilip új kezelési szabályzatát, ezt követően a fél méterrel magasabb vízszinttartás hatására lassult a nádas előretörésének üteme (1,6 ha/év). A zsilipet 1992-ben átépítették.

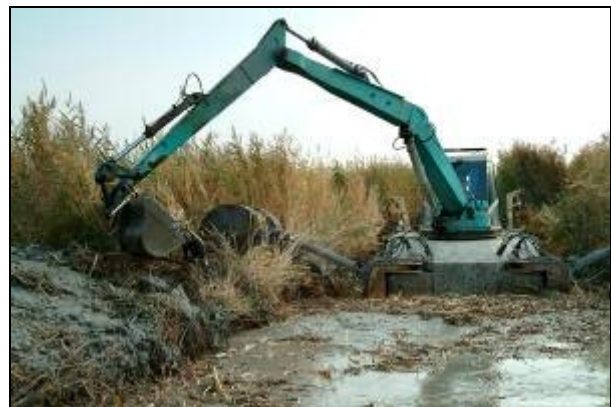
2. ábra Vízháztartást és fenntarthatóságot javító kotrás (fotó:ÉDUKÖVIZIG)

A Fertő tó nádgyógyászata kiemelkedő szerepet képvisel a tó életében, kezelésében és hasznosításában. E célból összesen 303,9 km csatornát alakítottak ki, mely elősegítette a nád kiszállítását, viszont a csatornapartokon kialakult összefüggő depóniák akadályozzák a nádas vízének mozgását. Hatalmas pangó vizek alakultak ki, ahol a vízbe hulló növényi maradványok rothadása miatt anaerob viszonyok uralkodnak. A nádpárcellákon belül a csatornahálózat feliszapolódott, a pácellák frissvíz pótlása, dinamizmusa korlátozott mértékű. A vízelvezetésben csak az ún. főcsatornák vesznek közvetlenül részt, ami viszont hozzájárul a tó nyíltvizének terhelésnöveléséhez, rontva ezzel a nádövezet szűrő, vízvédelmi funkcióját is.<sup>4</sup>
